## **Valgamaa Karula kiriku kiviraiendid**

**Marge Konsa ja Tõnno Jonuks**

**2010  
Tartu**

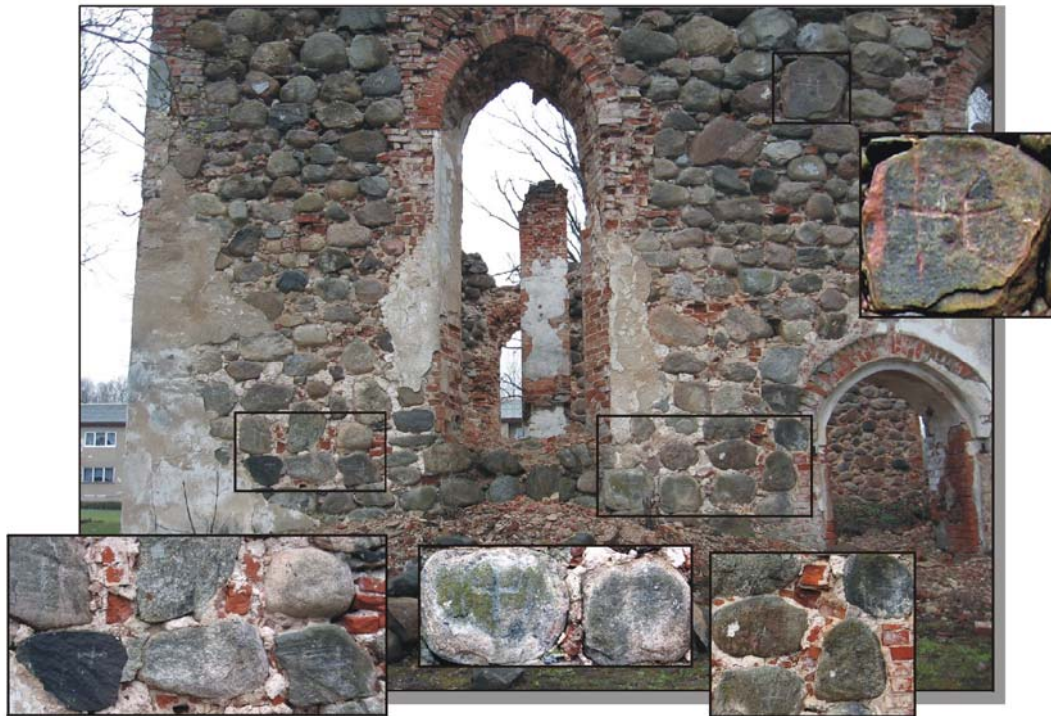
Joonis 4. Ristikujutised Karula kiriku pikihoone lõunaseina müürikividel. (Foto: M. Konsa)

Inimfiguuridega kivi pole ainus raiendit kandev kivi Karula kirikus. Kiriku välisseintes on mitmel krohvi alt paljandud kivil näha ristimärke. Meil oli võimalik tuvastada kaks ristimärkide kogumit (joonis 2). Neist arvukam paiknes kiriku pikihoone lõunaseina välisküljel (joonis 4), kus seitsmele kivile, mis jäid ukseportaali ja lääneseina vahele oli tehtud üks või mitu ristimärki. Ristimärkidega kivid paiknesid ühes-kahe reas, tänapäevasesest maapinnast u 120 cm kõrgusel. Lõunakülje kaheksas ristikivi oli teistest suurem ning paiknes kõrgel ukseportaali kohal lõunaseina müüris. Sellele oli raiutud kaks ristimärki.

Ristidega kivid ei erinenud teistest kiriku seinas olnud kividest. Ristid olid tehtud 35-60 cm suurustele maakividele. Ristid ei olnud väga tugevad, vaid pigem nõrgalt sissetäksitud. Ristidest enamik oli võrdhaarsed kreeka risti tüüpi, kuid esines ka ladina riste. Ristide mõõtmed olid 10-19 cm. Teistest selgem oli üks ringiga ümbritsetud kreeka risti kujutis, mis paiknes kiriku lõunaseinas. Ringi läbimõõt oli 25 cm ja risti mõõtmed 17 x 19 cm, raiendi sügavus oli u 3 mm. Ringiga ümbritsetud kreeka või malta riste tehti kiriku seintele, piilaritele või altariplaadile kiriku sisseõnnistamisel. Selliseid pühitusriste tehti keskajal tavaliselt 12. Iga rist esindas ühte kaheteistkümnest apostlist (Seymour 2003, 257jj). Kuigi enamasti tehakse pühitusriste kiriku siseseintele, võib neid olla ka välisseintel. Nii näiteks on Tartu Jaani kiriku lõunaküljel ühe tellistest laotud tugipiilari seina müüritud maakivi, millel on ringi sees malta risti kujutis.

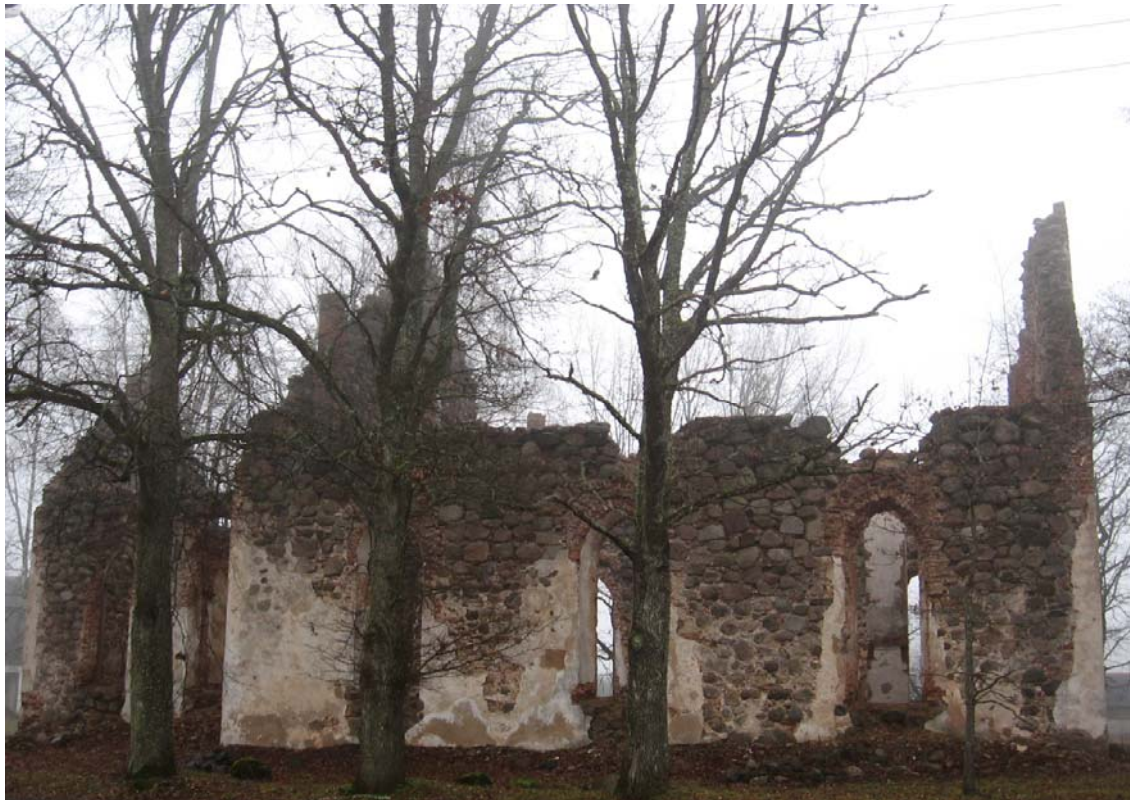
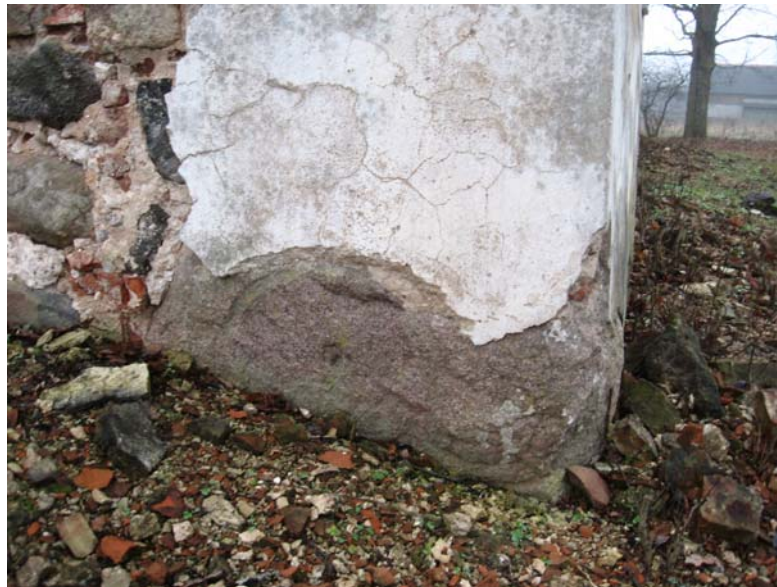
Joonis 5. Karula kiriku pikihoone põhjakülg ja raiendiga kivi kiriku loodenurgas.  
(Fotod: M. Konsa 2006)

Lisaks inimfiguuridele ning ristimärkidele kannab kolmandat tüüpi kujundit kiriku loodeotsa nurgakivi. Sellesse on raiutud ring, mille sees on punkt (joonis 5). Rahvapärinus räägib ankrukivist Karula kiriku nurgas ning kujundit seostatakse muistendiga kiriku rajamistest meremeeste poolt. Kirjastaja ja luuletaja Anton Suurkask toob ära juba 1613. a visitatsiooniprotokollist tuntud legendi kiriku rajamisest merel tormi käest pääsenute poolt, millele aga lisab:

Sarnaseid ringi ja punktiga kive on peetud piirikivideks (Kalda 2002, 195). On üsna tõenäoline, et kujutis on kivil olnud juba enne kiriku seina ladumist ning just seetõttu on kivi spetsiaalselt väljavalitud nurgakiviks.
